リコール届出一覧表

リコール届出日：令和 7年11月25日

改善箇所説明図

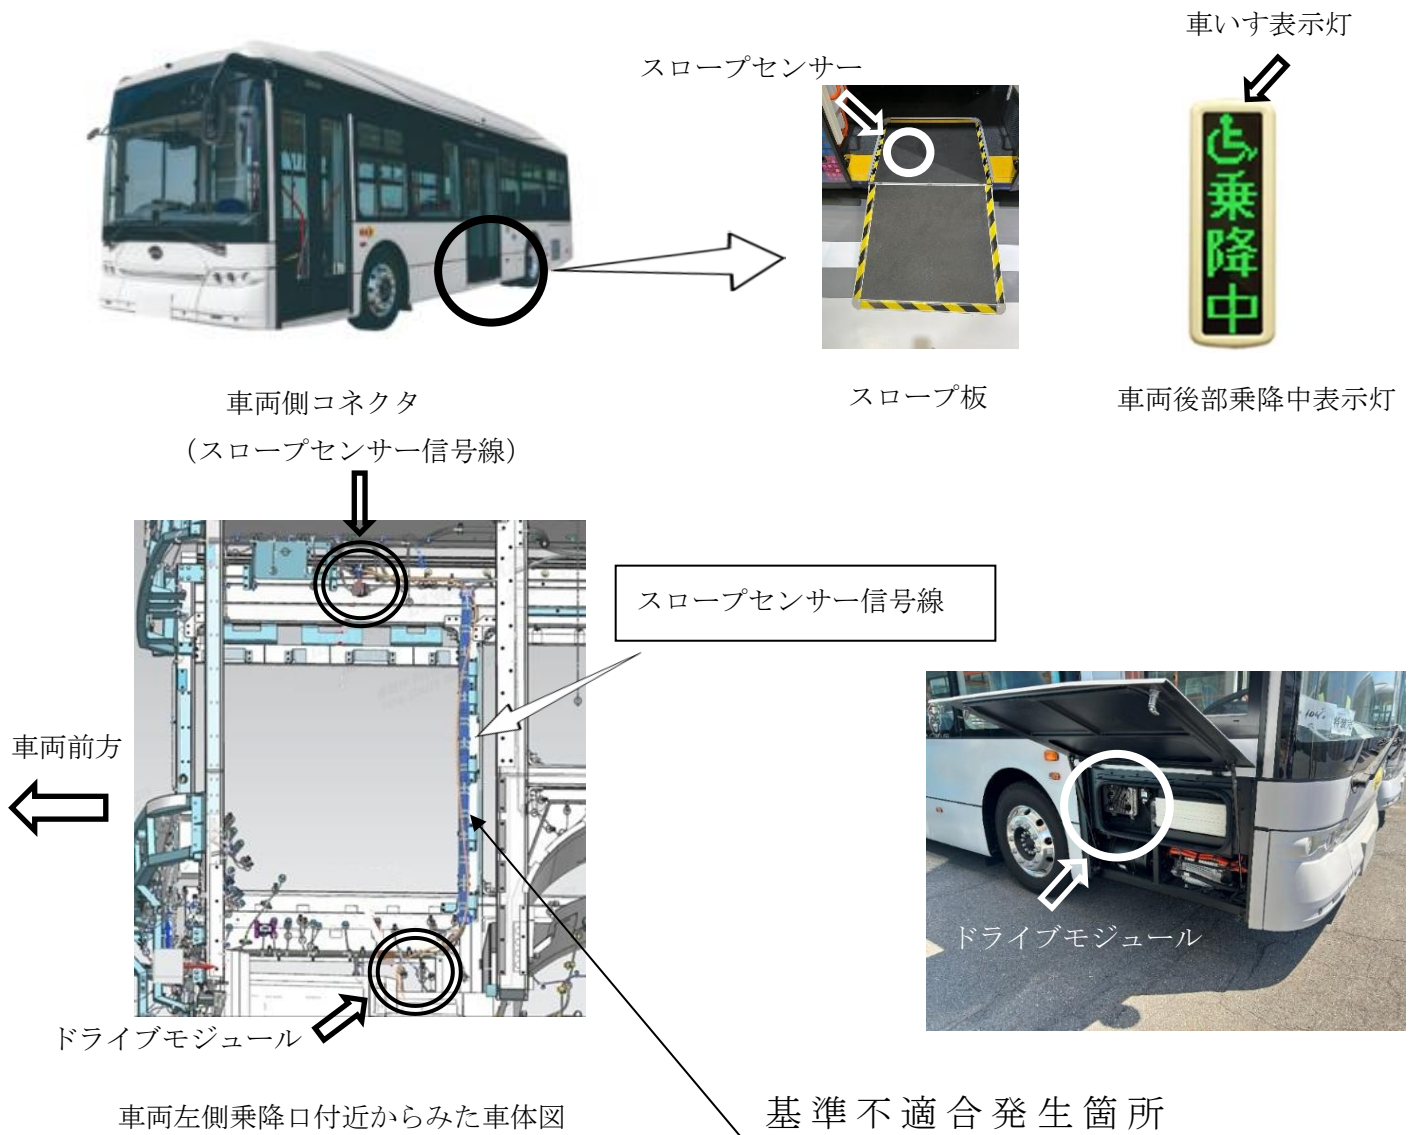
スロープセンサー信号線において、設計検討が不十分なため、配策が不適切なものがある。
そのため、スロープセンサーが損傷し、スロープ板を使用しても車いす表示灯が点灯しないおそれがある。また、スロープ板が閉じて乗降ドアが開いた状態と誤認されて閉まらず、走行できなくなるおそれがある。

全車両、当該信号線を正規の配線経路に修正する。
また、スロープセンサーが損傷している場合は、新品に交換する。

識別：ドライブモジュールに白色ペイントを塗布する。
