改善箇所説明図

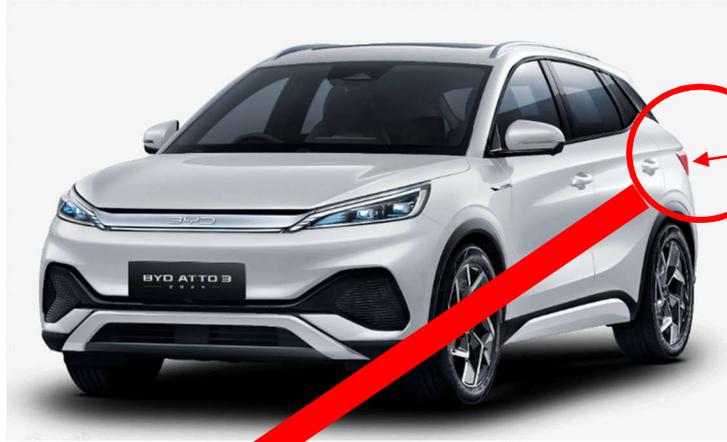
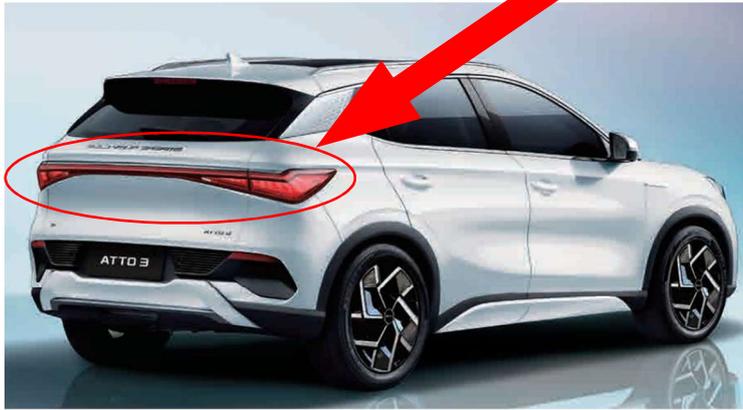
方向指示器

基準不適合発生箇所

リヤコンビネーションランプ

リヤコンビネーションランプにおいて、作業指示が不適切なため、灯火器内部の乾燥剤が適切な位置に貼り付けられていないものがある。

そのため、湿気により膨張した乾燥剤が回路基板と干渉し、回路が短絡して断線を生じ、後部方向指示器が高速点滅、間欠点灯または不灯となるおそれがある。

注：図中の□内は、交換する部品を示す。

全車両、当該リヤコンビネーションランプを良品と交換する。
