改善箇所説明図

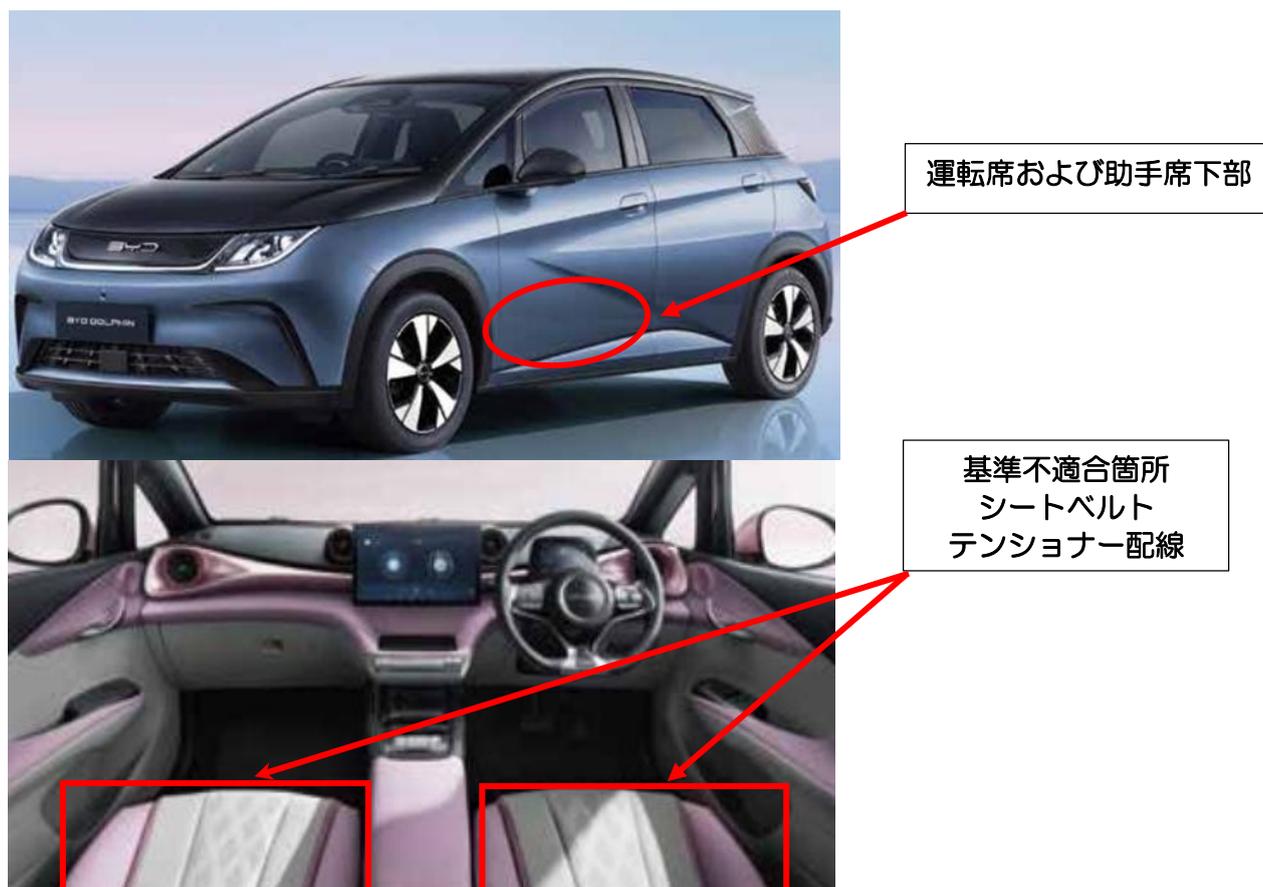
注：図中の赤枠は、故障が発生するおそれのある部品の位置を表します。

運転席及び助手席下部に備えられている腰部シートベルトプリテンショナーの配線において、作業指示が不適切なため、誤ったクリップを使用し配線を固定しているものがある。そのため、走行振動等によりコネクタ部が摩耗し、コネクタ部で接触不良が発生して警告灯が点灯し、最悪の場合、衝突時に腰部シートベルトプリテンショナー装置が作動しないおそれがある。

全車両、当該配線を新品に交換し、固定クリップを良品に交換する。

運転者席側ドアアヒンジ取り付けボルト（下側）の頭に白ペンを塗布する。
