リコール届出一覧表

リコール届出日：令和 7年11月25日

| リコール届出番号 | 外-4105 | リコール開始日 | 令和7年11月25日 |
| 不具合の部位（部品名） | 車載消火器 | | |

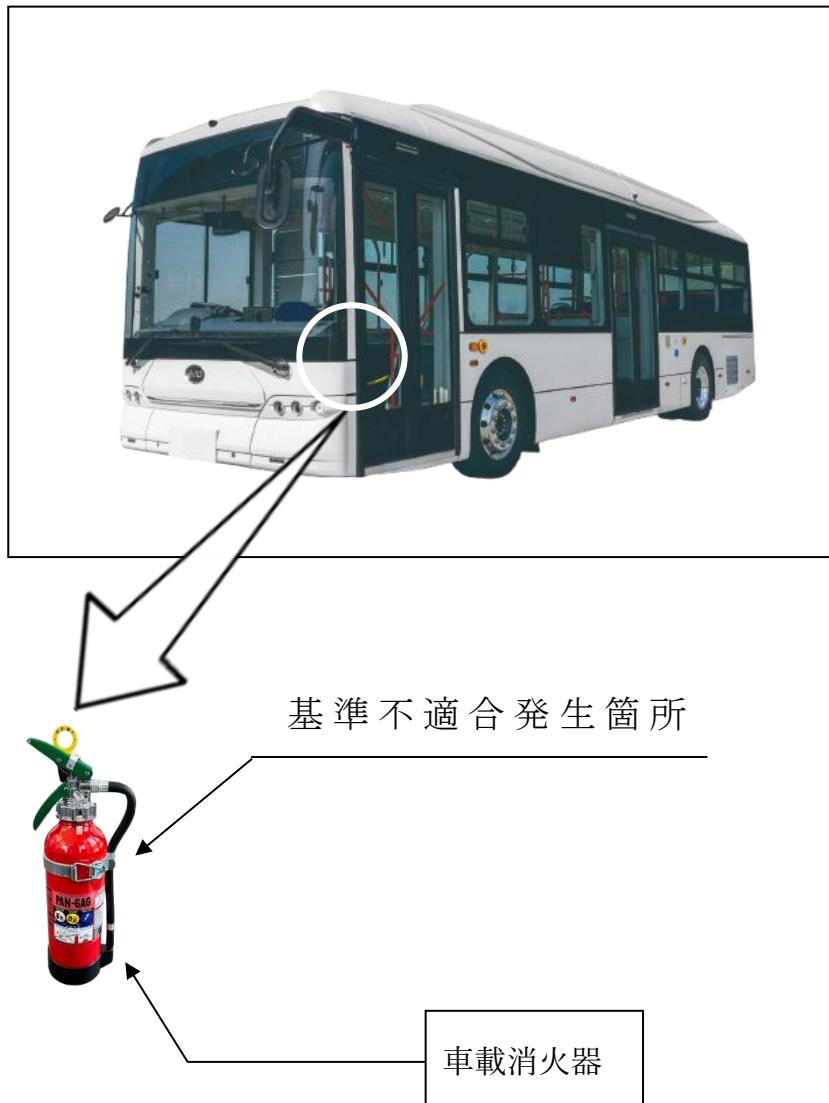
改善箇所説明図

不具合の内容

車載消火器において、搭載指示が不適切なため、保安基準に定められた充てん量に満たないものが搭載されているおそれがある。

改善の内容

全車両、車載消火器を確認し、充てん量が不足している場合は保安基準に定められた充てん量を満たす消火器に交換する。

注：□は、交換部品を示す。

識別：消火器ブラケットに白色の識別ペイントを塗布する。
