**改善箇所説明図 (改善対策 ATTO 3直前直左の視認性の問題)**

**改善の内容**

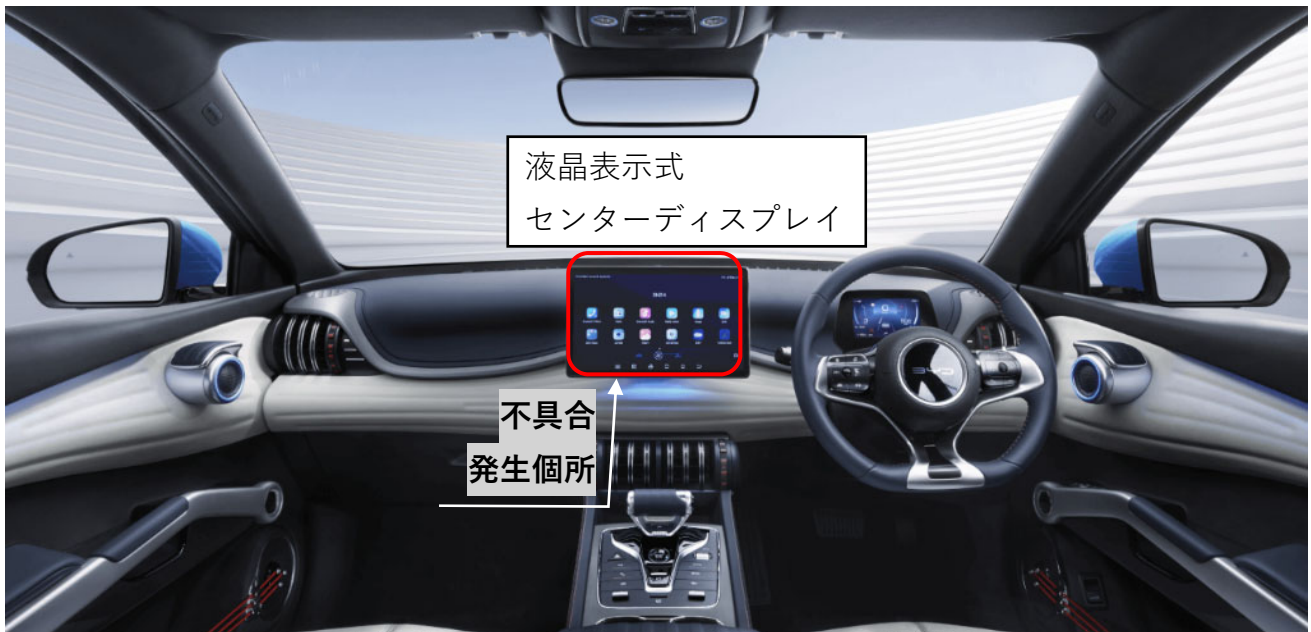
注：図中の □ 内は、プログラムを更新する部品です。

液晶表示式センターディスプレイにおいて、プログラムが不適切な為、車両を後退して駐車後に再始動して前進しようとする時、使用者が画像の操作をするまで、リヤカメラ画像が表示されたままとなり、直前直左の視認性が確保されません。

液晶表示式センターディスプレイのプログラムを、走行モードの前後の選択に自動連動し、各カメラ画像を表示させ、直前直左の視認性が確保される対策プログラムに更新します。

更新は、販売店にご入庫頂き、対策プログラムが保存されているUSBメモリを車両のUSBポートに挿入する事により実施します。

識別：プログラムのバージョン番号が3.1.32.2305020.1以降であれば対策済です。

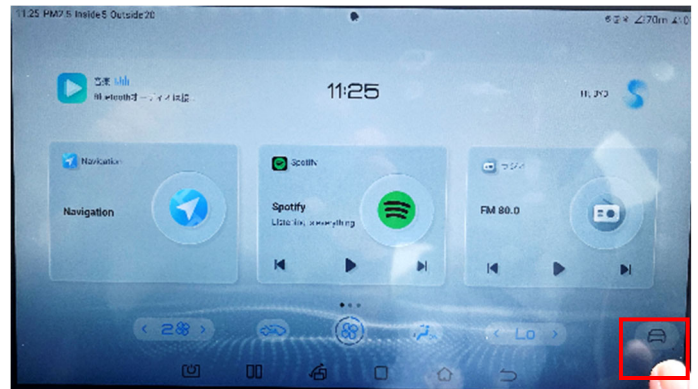
### 1) 「車両設定」へ遷移

ホーム画面右下部「車両設定」をクリックし、その画面へ遷移します。

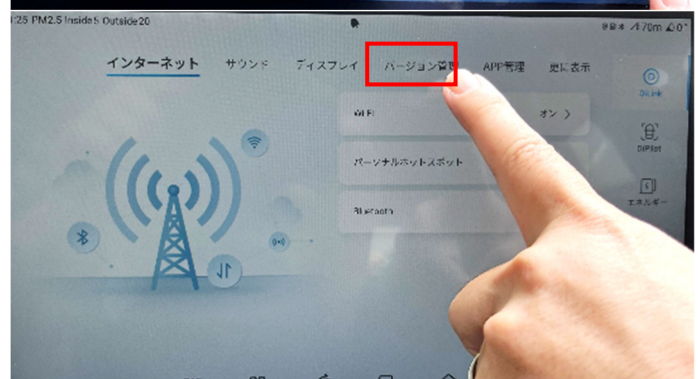
### 2) 「バージョン管理」タブを選択

車両設定画面で「バージョン管理」タブを選択します。

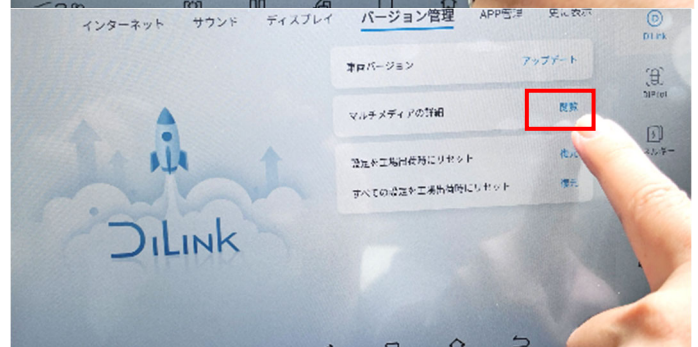
### 3) マルチメディアの詳細

マルチメディアの詳細右側部の「閲覧」をクリックします。

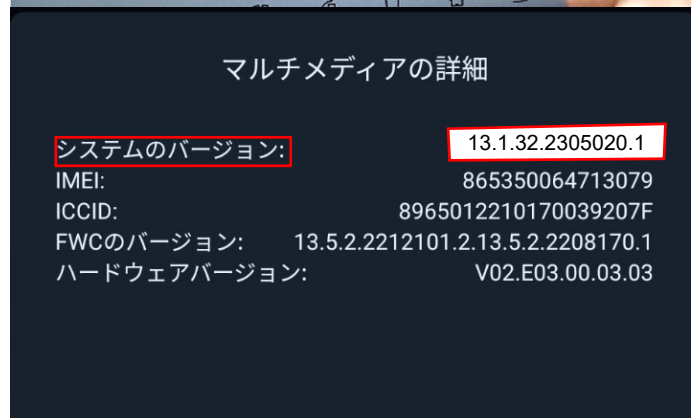
### 4) システムのバージョン

マルチメディアの詳細画面の「システムのバージョン：」の右側が(対策済の場合には)  
**13.1.32.2305020.1**以降である事を確認します。
