改善箇所説明図（シフトレバー N 表示部分の剥離や破損の問題）

ATTO 3

キャンペーン開始日： 令和 6 年 4 月 16 日

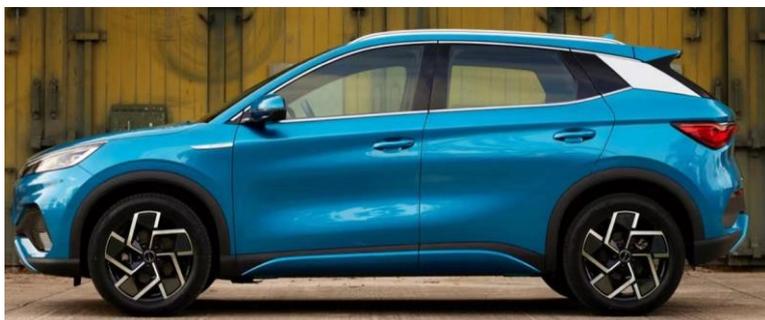
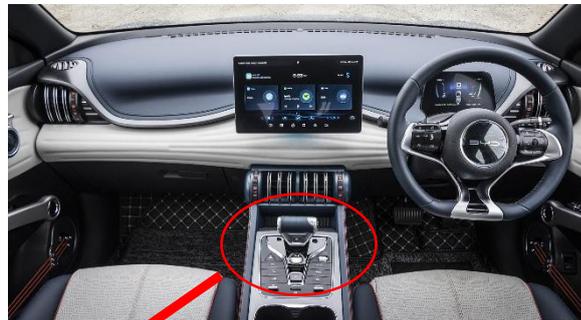
シフトレバー

* N の表示の鋭角な部分が、剥離や破損する場合があります

シフトレバーのインジケータのニュートラルポジションを示す(N)のデザイン問題により、布等で強く擦れた場合に文字の剥離や破損をすることがあるため改善品に交換を実施します。
