### リコール届出一覧表

リコール届出日：令和 7年11月25日

リコール届出番号	外-4106	リコール開始日	令和7年11月25日
届出者の氏名又は名称	BYD JAPAN株式会社 代表取締役社長 刘 学亮	製作国：中華人民共和国 製作者名：比亞迪自動車工業株式会社 問い合わせ先：BYDバスサービスコール 0120-500-351	
不具合の部位（部品名）	制動装置（駐車ブレーキ解除用工具）		
基準不適合状態にあると認める構造、装置又は性能の状況及びその原因	駐車ブレーキ解除用工具において、搭載指示が不適切なため、当該工具が搭載されていない。そのため、故障等により駐車ブレーキが作動したままの状態となつた際、解除することができず、保安基準に適合しない。		
改善措置の内容	全車両、駐車ブレーキ解除用工具を搭載する。		
不具合件数	0件	事故の有無	なし
発見の動機	社内調査による。		
自動車使用者及び自動車特定整備事業者に周知させるための措置	<ul style="list-style-type: none"> <li>使用者：電話またはダイレクトメール等にて通知する。</li> <li>弊社のインターネットホームページに掲載する。</li> <li>自動車特定整備事業者：使用者の特定が可能なため機関誌には掲載しない。</li> </ul>

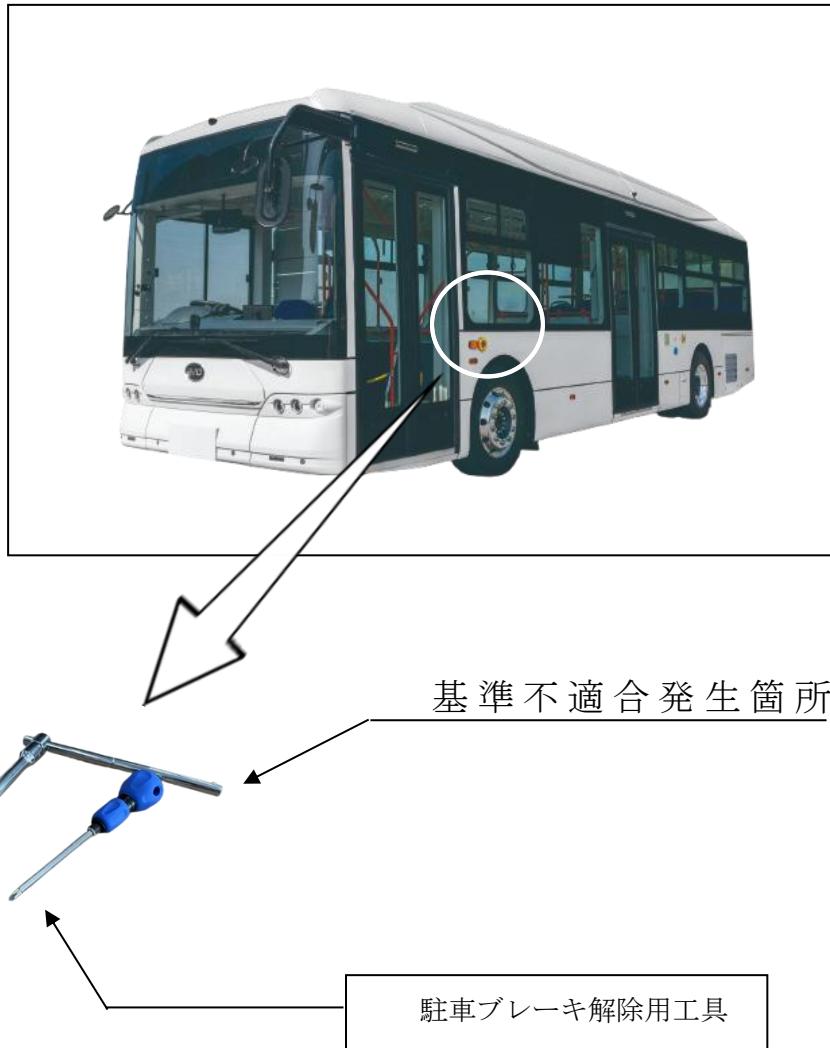
## 改善箇所説明図

### 不具合の内容

駐車ブレーキ解除用工具において、搭載指示が不適切なため、当該工具が搭載されていない。そのため、故障等により駐車ブレーキが作動したままの状態となった際、解除することができず、保安基準に適合しない。

注   は、搭載する部品を示す。

### 改善の内容

全車両、駐車ブレーキ解除用工具を搭載する。

識別：乗降扉近傍にあるコーションプレートに白色ペイントを塗布する。
